## SECUENCIA DE APRIETE - Torque Sequence

## MATERIALES JUNTAS TAPA DE CILINDROS - Cylinder Head Gaskets Material

## INSTRUCCIONES PARA EL MONTAJE Y AJUSTE DE JUNTAS DE CULATA

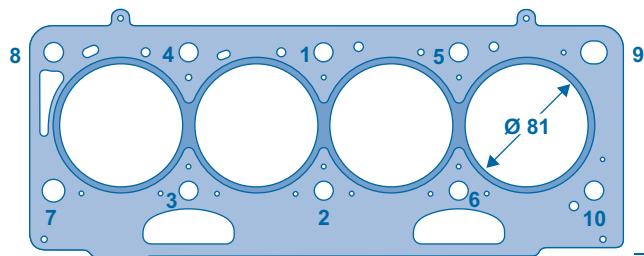
Figura - Figure N° 1

1ª Etapa 1 <sup>st</sup> Stage	<b>Apriete previo de todos los tornillos en el orden indicado a 3 Kgm.</b> Ver Figura 1. Previous tightening of all screws in the indicated order at 3 Kgm. See Figure 1.

4ª Etapa 4 <sup>th</sup> Stage	<b>Volver a ajustar en el orden indicado a 2.5 Kgm.</b> Tighten again as indicated at 2.5 Kgm.

**1.1 El correcto desmontaje debe ser hecho siguiendo en forma inversa el orden de apriete, o sea que el primer tornillo a aflojar sera el del número mayor ( Figura N° 1)**  
 1.1 The correct disassembly must be done following in an inverse way the sequence of tightening, the first screw to be loosened is the screw of highest number (Figure 1)

**4.5 Ajustar los tornillos siguiendo el orden y secuencia indicados en el diagrama de apriete (Figura 1). Para las tapas de cilindro de aluminio, debido a su alta dilatación térmica, el ajuste debe realizarse en frío. En caso de tapas de cilindro de fundición, pueden ajustarse tanto en frío como en caliente.**

4.5 Tighten screws following the order and sequence indicated in the diagram. (Figure 1) For the aluminium cylinder lid, due to its high thermal expansion, the adjustment must be done when cold. In case of casting cylinder lids, they can be either hot or cold adjusted.
