SECUENCIA DE APRIETE - Torque Sequence

INSTRUCCIONES PARA EL MONTAJE Y AJUSTE DE JUNTAS DE CULATA

INSTRUCTIONS FOR HEAD GASKETS ASSEMBLY AND ADJUSTMENT

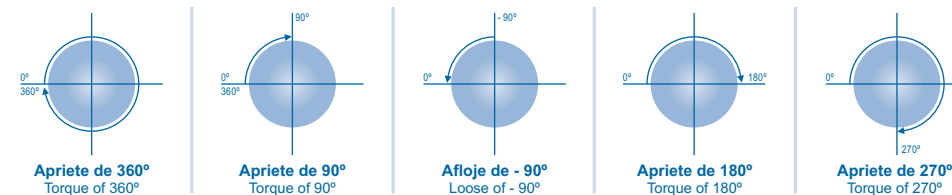
EJEMPLOS DE GIROS EN GRADOS - Example of tightening in grades
